МАТЕРИАЛЫ И ИССЛЕДОВАНИЯ ПО АРХЕОЛОГИИ СССР · № 37

Т Р У Д Ы
ТАДЖИКСКОЙ АРХЕОЛОГИЧЕСКОЙ
ЭКСПЕДИЦИИ

А. М. БЕЛЕНИЦКИЙ

РАСКОПКИ СОГДИЙСКИХ ХРАМОВ В 1948—1950 гг.¹

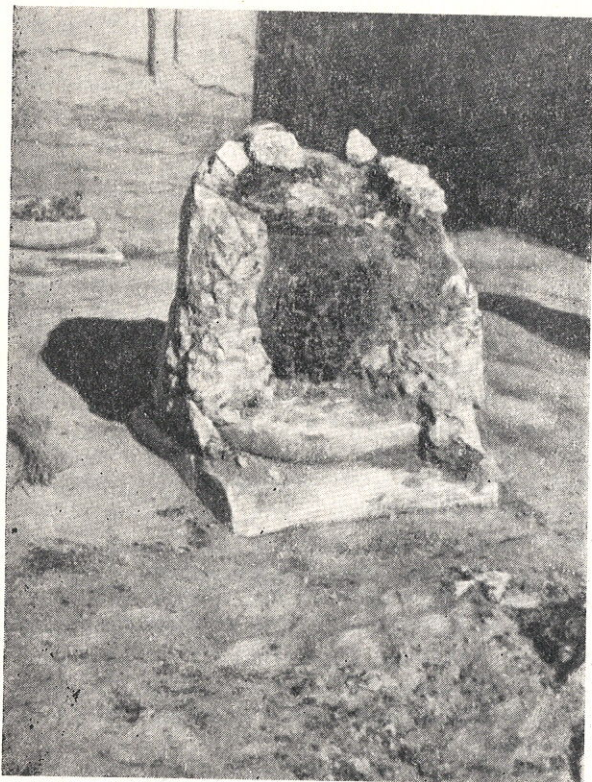
Рис. 1. Объект I. Остатки деревянной колонны.

Наиболее замечательным открытием, сделанным при раскопках этого помещения в 1948 г., являются обнаруженные на месте остатки двух обгорелых деревянных колонн.

Базы, на которых они стояли, оказались аналогичными по своему профилю базам, найденным в прошлом году. Особый интерес представляет ствол восточной колонны, нижняя часть которого сохранилась на высоту около 0.55 м (рис. 1) в своем первоначальном положении. Это объясняется тем, что обрушившаяся во время пожара земля, спекшаяся вокруг колонны, образовала крепкую оболочку, благодаря которой колонна хотя и обгорела, но не распалась. Обуглился только внешний слой дерева, а внутри древесина сгнила, образовав пустоту. Пустота была залита ган-

чем, что дало возможность, без опасения за сохранность, частично очистить колонну от земляной оболочки и зафиксировать ее форму; после этого она была снова засыпана землей. Как можно судить по вскрытой части, колонна имела гладкий, круглый ствол с яблоковидным или, вернее, луковичеобразным утолщением внизу.

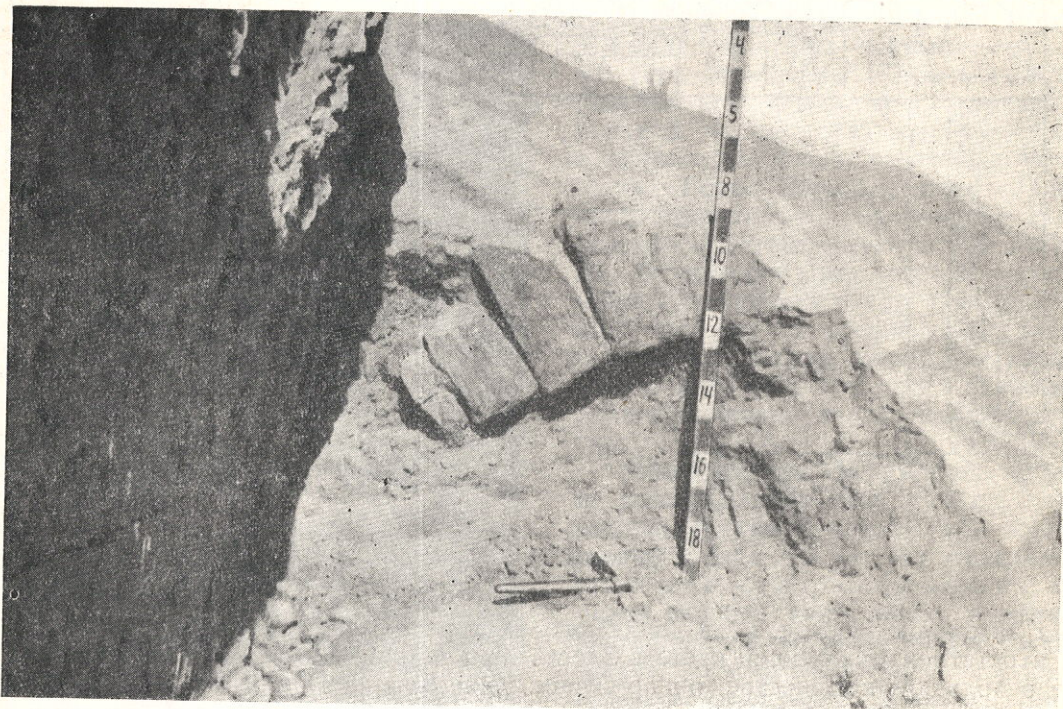
Рис. 4. Объект I. Помещение 2а. Остатки свода.

Заполнение его оказалось чрезвычайно интересным. Оно состояло из двух резко отличающихся один от другого слоев. Верхний содержал главным образом сырцовый кирпич, который в ряде мест залегал в виде сравнительно крупных блоков (рис. 4), что дало возможность установить характер перекрытия. Здесь оно в отличие от центральных помещений было несомненно сводчатым. Об этом же говорит и сохранившаяся на южной стене пята свода, которая прослеживалась почти по всей длине стены. В некоторых местах удалось установить и начальную крутизну свода. Обмеры, сделанные археологом-архитектором В. Л. Ворониной, позволяют полностью его реконструировать.

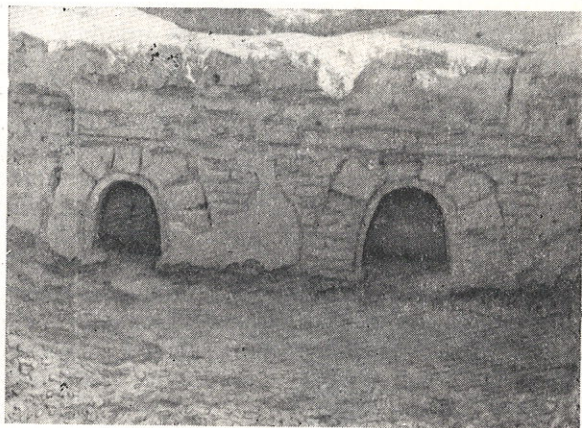
Рис. 7. Объект I. Помещение 5. Ниши в северной стене.
